# Ochotnicza Straż Pożarna w Łomiankach

## Zdarzenie 3/2021

04.01.2021 - Pożar sadzy w kominie. Łomianki, ul. Szczytowa

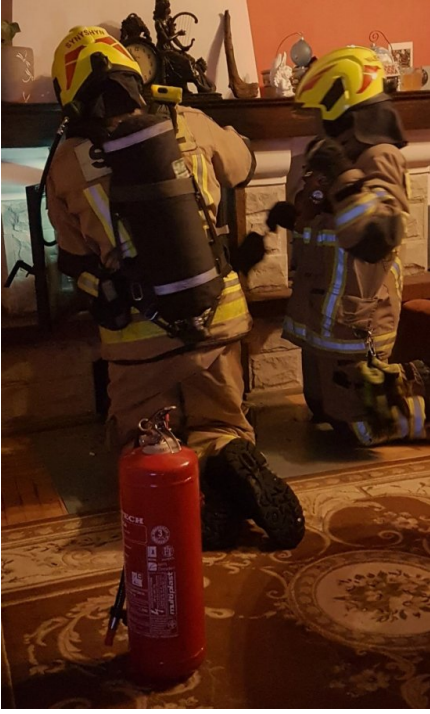
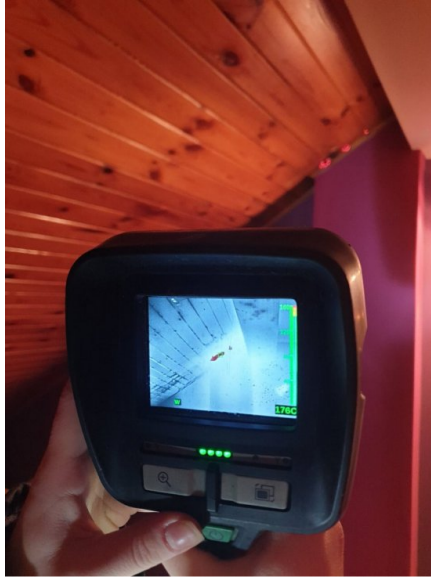
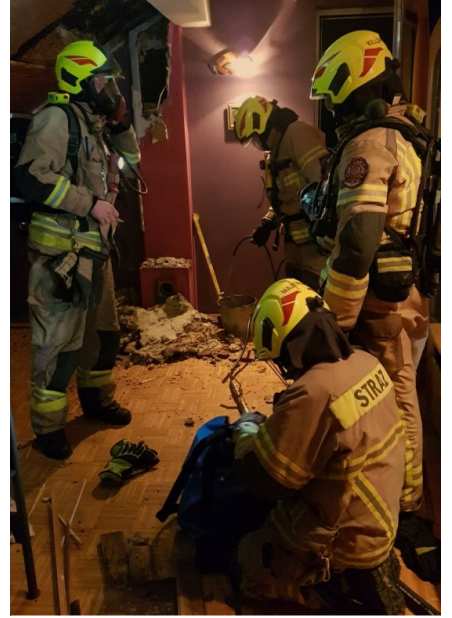
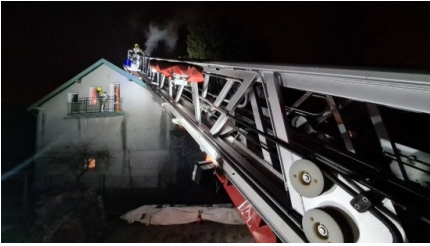
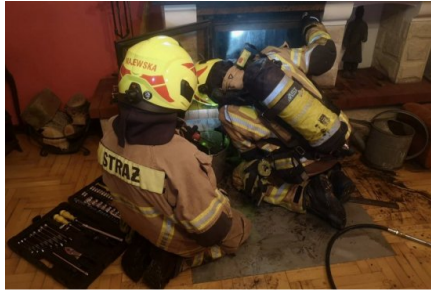
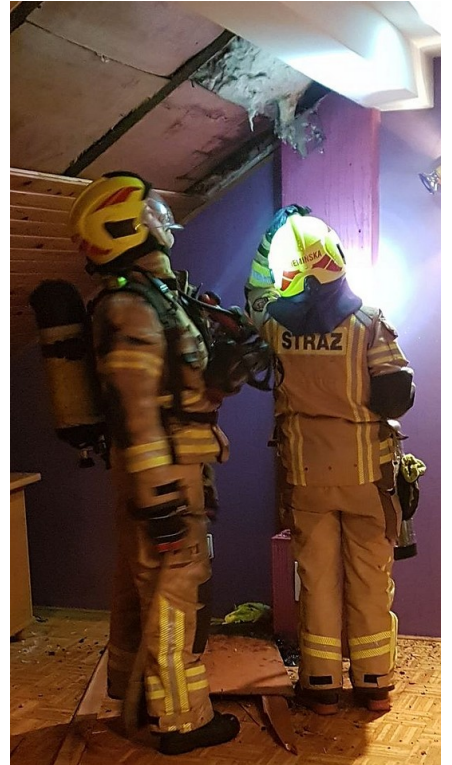
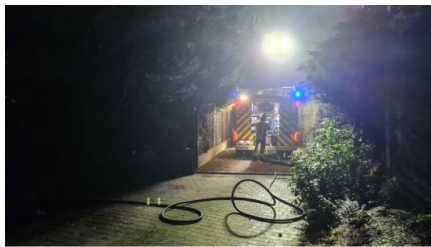
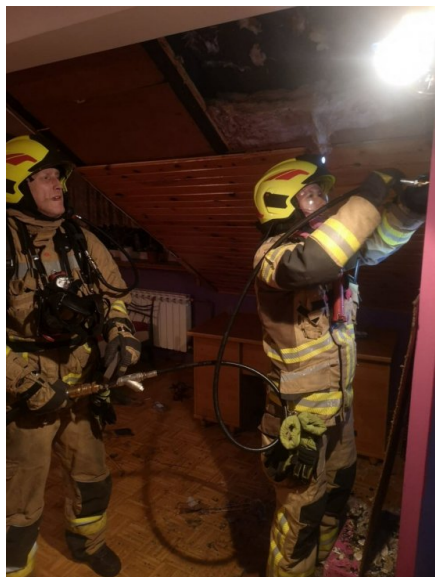
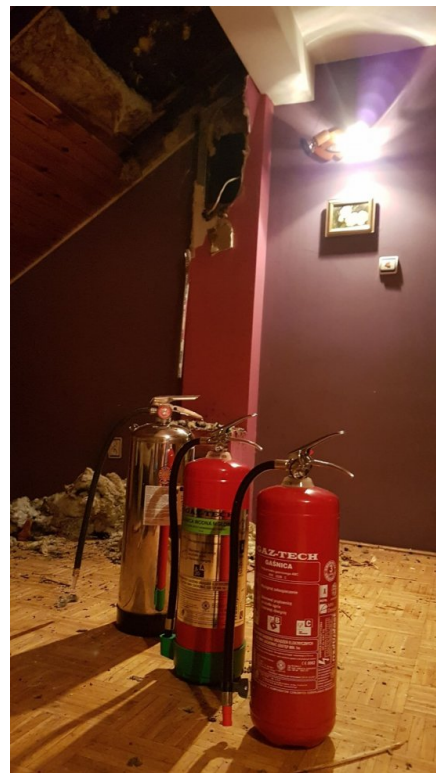
Po dojeździe we wskazane miejsce okazało się, że budynek znajduje się w głębi posesji, a bezpośredni dojazd do niego jest mocno utrudniony przez ciasny skręt. Podczas rozpoznania wewnątrz obiektu, zauważono, że na piętrze doszło do rozszczelnienia przewodu kominowego i pożarem objęty jest także fragment boazerii drewnianej w pokoju na poddaszu. Mając na względzie problem z wjazdem pojazdów, dowodzący zalecił natychmiastowe podanie prądu wody z hydronetki ciśnieniowej w natarciu na pożar oraz dodatkowe przyniesienie i przygotowanie gaśnicy mgłowej, oraz proszkowej. W efekcie po natarciu na pożar z użyciem hydronetki oraz przeprowadzeniu prac rozbiórkowych udało się zatrzymać rozwój pożaru w kierunku poddasza użytkowego. Wygaszono również palenisko w kominku.

Po dłuższej chwili kierowcy GBA udało się wjechać na teren posesji. Niestety na tym etapie nie był możliwy wjazd i wykorzystanie drabiny mechanicznej. Zastosowano prąd wody podany z lancy kominowej w natarciu na pożar. Wykonano otwór rewizyjny na wysokości pęknięcia, przez który usunięto w przewodzie kominowym zator powstały w wyniku nagromadzenia sadzy. Cały czas prowadzono kontrole kamerą termowizyjną oraz detektorem wielogazowym. Przez wykonany otwór kontynuowano pracę lancą kominową, działając w obu kierunkach. W celu wybrania sadzy z przewodu, przy użyciu narzędzi, zdemontowano klapę na szczycie kominka.

W międzyczasie zgłosili się do nas sąsiedzi, którzy udostępniili wjazd na posesję położoną od strony północnej. Po sprawieniu tam drabiny mechanicznej podjęto również działania od strony komina z użyciem lancy oraz wyciora. Po spadku temperatury w najgorętszych miejscach do bezpiecznego poziomu, miejsce zdarzenia przekazano protokołem właścicielowi budynku.
